بررسی علل مچالگی لوله های جداری میدان نفتی مارون

محمد رحیم کریمی، کارشناس زمین‌شناسی از دانشگاه شهید چمران، ۱۳۶۹، شرکت ملی مناطق نفت‌خیز جنوب
حسین شیخ‌زاده، کارشناسی ارشد زمین‌شناسی نفت از دانشگاه شهید چمران، ۱۳۸۳، مناطق نفت‌خیز جنوب
حسین صفاری، کارشناس زمین‌شناسی، رئیس اداره عملیات زمین‌شناسی مناطق نفت‌خیز جنوب

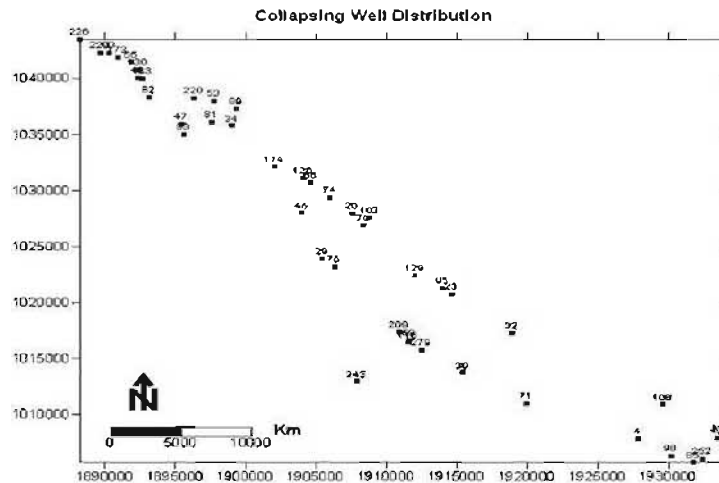
شکل-۲: نقشه پراکندگی و توزیع چاه‌های دارای مشکل مچالگی

بررسی نقشه‌ها نشان می‌دهد که از نظر پراکندگی نسبت درصد مجالگی در یال شمالی بیشتر از یال جنوبی و منطقه محوری میدان می‌باشد بطوریکه تنها در یال شمالی ۵۸ درصد مجالگی‌ها

متمرکز شده است. بر این اساس، تراکم چاه‌های دارای مشکل را می‌توان در چهار محدوده زیر خلاصه نمود (شکل ۲).

الف- منتهی الیه یال شمال غرب میدان بین مختصات شرق ۱۸۹۰۰۰-۱۹۰۰۰ و شمال ۱۰۳۵۰۰۰-۱۰۴۵۰۰۰

ب- ناحیه مرکزی میدان محدوده بین مختصات شرق ۱۹۲۵۰۰۰ - ۱۹۱۵۰۰۰ و شمال ۱۰۰۵۰۰۰-۱۰۳۰۰۰۰

ج - محدوده محصور بین شرق ۱۰۹۰۰۰-۱۸۹۵۰۰۰ و شمال ۱۰۳۵۰۰۰-۱۰۴۰۰۰۰

د - دماغه شرقی در محدود مختصات شرق ۱۹۳۰۰۰-۱۹۲۵۰۰۰ و شمال ۱۰۰۵۰۰۰-۱۰۱۰۰۰۰

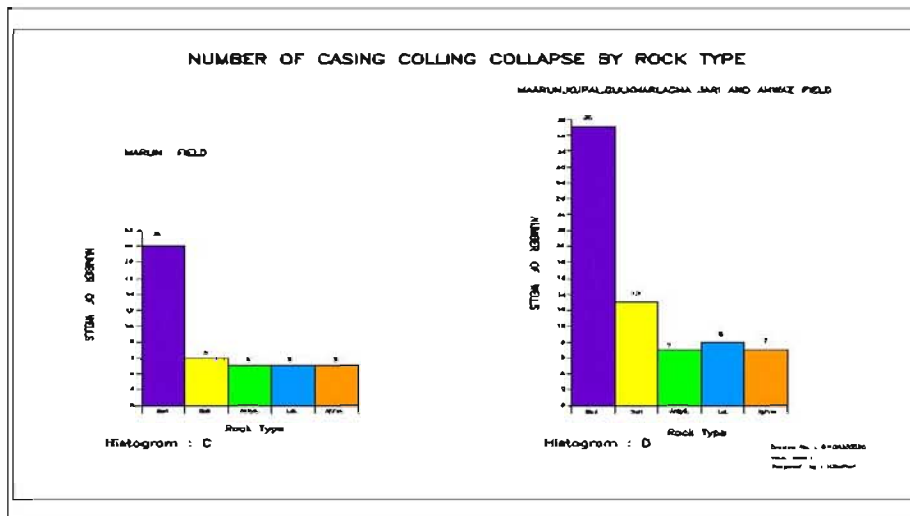
شکل ۳- ارتباط لیتولوژی با پدیده مچالگی لوله‌های جداری

به منظور بررسی نقش لیتولوژی و ترکیب سازندها در بروز این پدیده، هیستوگرامهای ترسیم‌شده که تعداد مچالگی‌ها را با توجه به جنس سنگ در مبادین مختلف نشان می‌دهد. نتایج حاصله نشان می‌دهد که مچالگی لوله‌های جداری در مقابل مارل‌ها بیشتر و انهدریت و آهک‌نقشی در بروز این پدیده ایفا نکرده‌اند و نقش نمکها در این میان اندک و ضعیف می‌باشد (شکل-۳). با توجه به وضعیت لیتولوژیکی و فشاری خاص سازند گچساران، شناخت آن از نظر گسترش، لیتولوژی، سن، محیط رسوبی و وجود فشارهای غیر عادی ضروری می‌باشد. این سازند که عمدتاً از رسوبات تبخیری (نمکی، انیدریتی) با میان لایه‌های مارلی و آهکی تشکیل یافته است بعنوان پوش‌سنگ اصلی مخازن نفتی حوضه زاگرس محسوب می‌شود. با در نظر گرفتن محیط رسوبی، سیکلی بودن و جنس طبقات تشکیل دهنده، سازند گچساران بطور نسبی شکل پذیر با خاصیت الاستیکی بالاست که پدیده چین خوردگی، خمش و گسلش در آن بوفور دیده می‌شود. عدم تطابق ستون چینه‌ای چاه‌های مجاور هم بیانگر مطلب فوق است. علاوه بر این وجود آبهای شور تحت فشار که ناشی از آبهای همزاد و آبهای ناشی از تغییر حالت سولفات‌ها است و وجود چینهای کوچک و قرارگیری طبقات نازک غیر سولفات‌ها در بین لایه‌های سولفات‌ها بر پرفشار بودن این سازند افزوده است.

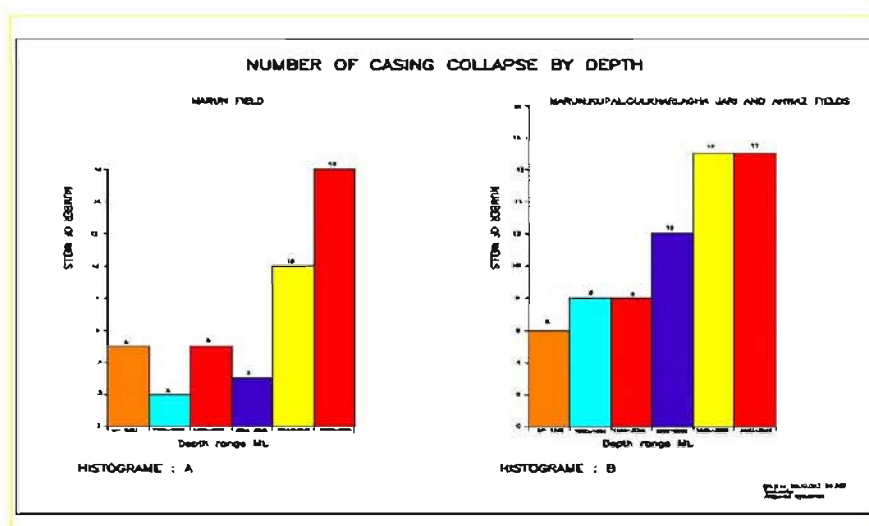
شکل ۴- ارتباط بین عمق و وقوع پدیده مچالگی

به نظر برخی از محققین، جریان پلاستیکی لایه‌های شیل و نمک می‌تواند در بروز مشکل مچالگی مؤثر باشد. بر این اساس این عمل در دو مرحله اتفاق می‌افتد: مرحله اول که در حین حفاری و راندن لوله جداری است و عمدتاً در ارتباط با جریان شیل‌ها، لغزش و خزش آنها می‌باشد. اما مرحله دوم که بعد از اتمام جداره‌گذاری و گذشتن یک دوره زمانی است، بیشتر در ارتباط با جریان نمک می‌باشد. به این ترتیب که افق‌های نمکی با گذشت زمان می‌توانند با حرکت لغزشی خود، فشار روباره را به لوله جداری منتقل نموده و باعث مچالگی آن شوند. جریان نمک نیمه جامد مدفون در اعماق زیاد از نواحی پرفشار به نواحی کم فشار اتفاق می‌افتد (Gassov, 1975)، قبول این نظر در منطقه مورد مطالعه با تردید جدی همراه است چرا که حدود ۹۲/۲ درصد مچالگی بالاتر از عمق ۲۰۰۰ متری و ۱۷ درصد بالاتر از عمق ۱۵۰۰ متری رخ داده است که هنوز نمک بصورت نیمه جامد عمل نمی‌کند (هیستوگرام A) در هیستوگرام‌های (C, D) تعداد مچالگی با توجه به جنس سنگ در میدانهای مختلف نشان داده شده است که نتایج حاصله نیز بیانگر ارتباط ضعیف بین پدیده مچالگی و افق‌های نمکی است. هر چند که با توجه به نتایج هیستوگرام (B) که مچالگی میدان مارون را با سایر میدانها مقایسه نموده، نمی‌توان عامل افزایش عمق را بکلی نادیده گرفت.

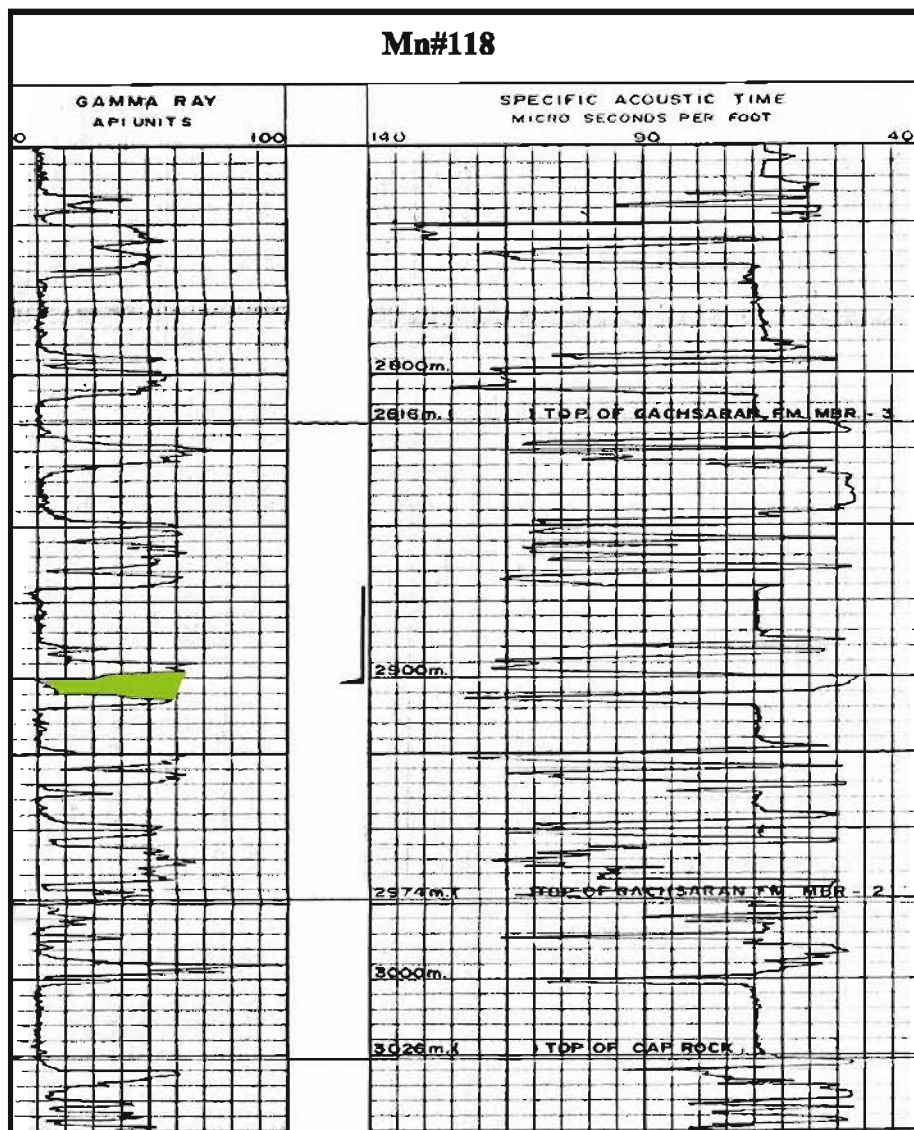
شکل- ۵: نمودار مربوط به بخش‌های ۲ و ۲ سازند گچساران و محل نصب جداري حدواسط پیشنهادي

همچنین بررسی وضعیت تراکم لایه‌ها، به‌انگه بالا بودن تراکم لایه‌های مقاوم بخش‌های ۲ و ۶،۵ نسبت به لایه‌های مقاوم بخش‌های ۲ و ۲ می‌باشد که بررسی وزن گل حفاری نیز مؤید این امر است. بنابراین منطقی به نظر می‌رسد که در صورت امکان با نصب لوله جداري حدواسط در بین لایه‌های انیدریتی ضخیم بخش ۳ (انیدریت میانی یا انتهایی)، علاوه بر کاهش وزن گل حفاری در بخش‌های نزدیک به مخزن، امکان بالا بردن کیفیت و مقاومت سیمان پشت لوله جداري پوش‌سنگ نیز فراهم گردد (شکل-۵).

- ۸- پیشنهاد می‌گردد با توجه به میزان بار رسوبی در دماغه غربی، حفاری در این محدوده با تمهیدات خاصی از جمله دو جداره نمودن چاه صورت گیرد.
 - ۹- با توجه به تراکم بالای لایه های مقاوم بخشهای ۲،۵ و ۲،۶ نسبت به لایه های مقاوم بخشهای ۲ و ۳ و استفاده از گل حفاری خیلی سنگین در بخشهای متراکم، نصب لوله جداری حدواسط در بین لایه‌های میانی بخش ۲، توصیه می‌گردد.
